REABILITAÇÃO DE EDIFÍCIOS HISTÓRICOS

Solar Pessoa-Amorim, em Castelo Branco

Universidade Lusófona de Humanidades e Tecnologias

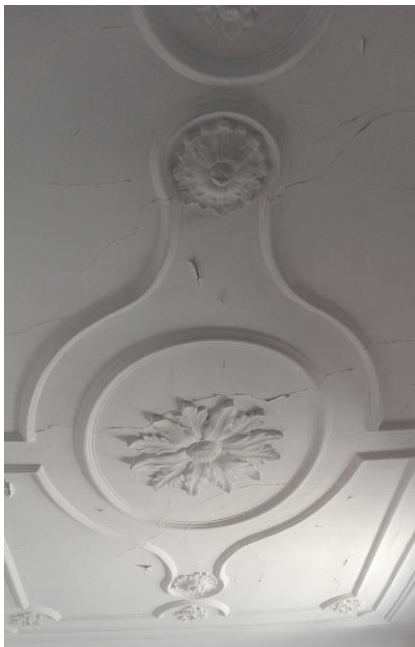
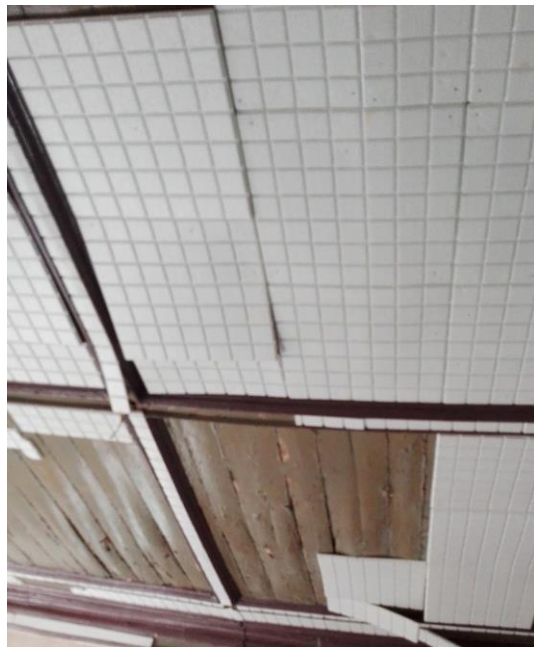
Figura 18 e 19 - Pormenor [T9] e [T14] – Teto trabalhado em estuque e revestimento de teto falso sobre madeira original.

Os **tetos** existentes no edifício são, na sua maioria, revestidos a madeira que se acredita ser o revestimento que foi originalmente utilizado. O seu estado de conservação encontra-se bastante degradado. No piso 1, na divisão mais a poente, o trabalhado do teto em estuque data da construção do edifício [T14]. Devido às suas características, nomeadamente varanda, ante-câmara e conexão com as divisões, acredita-se que foi um espaço nobre do solar. No lado oposto do edifício, o revestimento de teto que existe atualmente foi colocado décadas depois da data de construção [T9]. Consegue-se perceber que o revestimento original era em madeira. Nas restantes divisões, a maioria dos tetos são em madeira à exceção da zona a norte que se encontram revestidos a estuque, parte esta que corresponde a um corpo mais recente acrescentado numa fase posterior à sua data de construção inicial. É possível verificar em várias zonas instalação elétrica e pontos de luz colocados posteriormente. Segue-se um registo pormenorizado dos tetos:

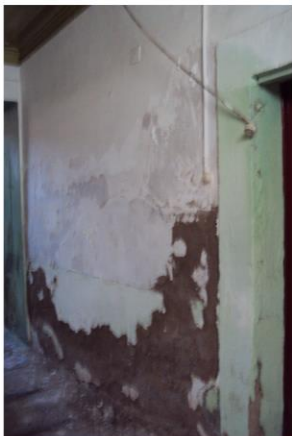
Imagem F.02

- Empolamento da pintura de parede
- Madeira da ombreira com fungos
- Humidade generalizada na parede
- Desagregação da pintura de parede

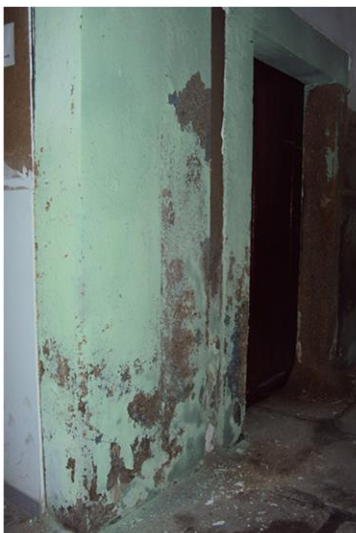
Imagem F.03

- Humidade generalizada na parede
- Falta de aderência, empolamento e desagregação da pintura

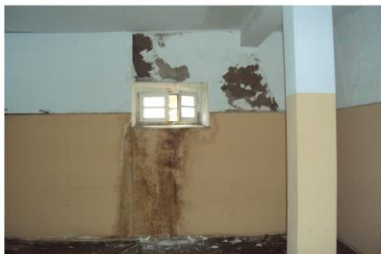
Imagem F.05

- Empolamento e desagregação do reboco e pintura
- Humidade generalizada na parede
- Deterioração da junta de ligação aro-vão
- Empeno das folhas móveis
- Degradação da pintura

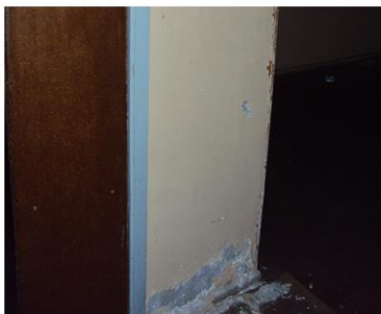
Imagem F.06

- Empolamento e desagregação do reboco
- Humidade generalizada na parede

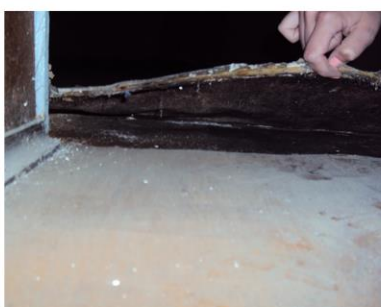
Imagem F.07

- Podridão e humidade da madeira do pavimento
- Revestimento prejudicial para o pavimento original

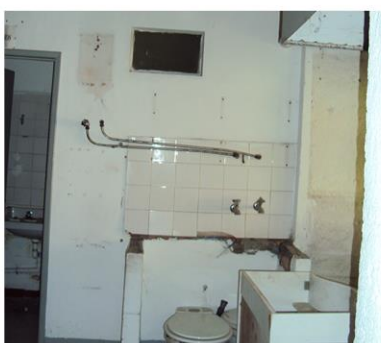
Imagem F.08

- Vestígios de humidade na parede
- Fendilhação horizontal no reboco
- Eflorescência na parede
- Desagregação do revestimento de parede - tinta

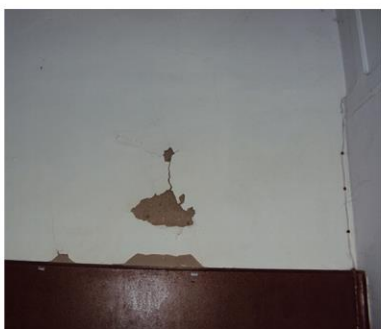
Imagem F.09

- Fendilhação oblíqua do reboco
- Falta de aderência, empolamento e desagregação da pintura

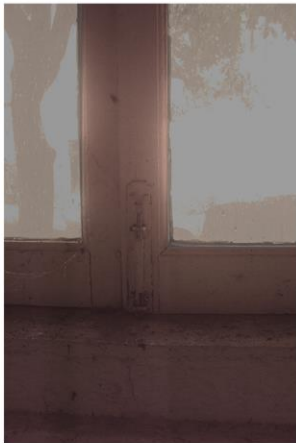
Imagem F.11

- Deterioração da junta de vedação aro-vão
- Empeno das folhas móveis
- Degradação da pintura

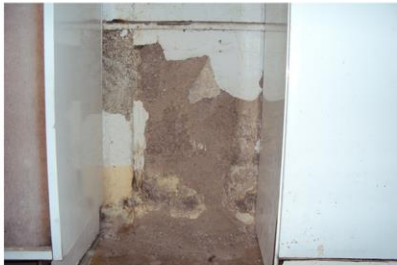
Imagem F.12

- Humidade generalizada na parede
- Fendilhação horizontal do reboco
- Desagregação da pintura e do reboco
- Eflorescência da pedra

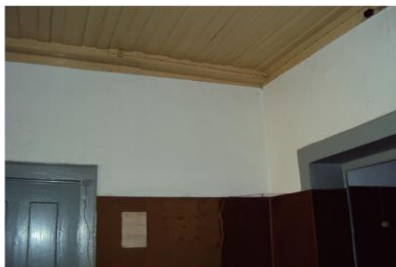
Imagem F.13

- Mau estado do revestimento de tecto
- Degradação da pintura de parede

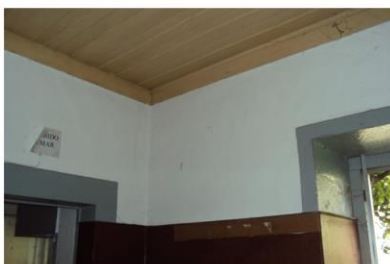
Imagem F.14

- Mau estado do revestimento de tecto
- Degradação da pintura de parede
- Fendilhação horizontal

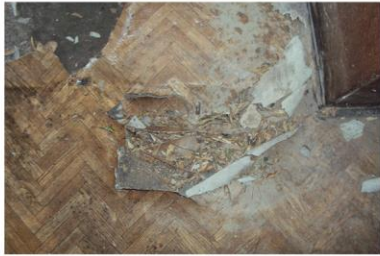
Imagem F.15

- Revestimento desadequado sobre o pavimento original que apresenta grandes irregularidades e alguma podridão

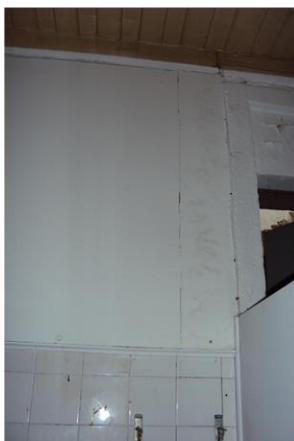
Imagem F.19

- Empolamento da pintura de parede
- Fendilhação do revestimento de parede (mosaico)
- Vestígios de humidade na parede

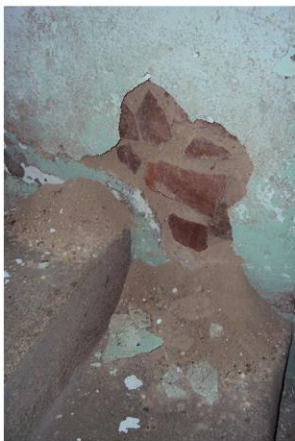
Imagem F.20

- Humidade generalizada na parede
- Desagregação do reboco e da pintura de parede
- Eflorescência do reboco

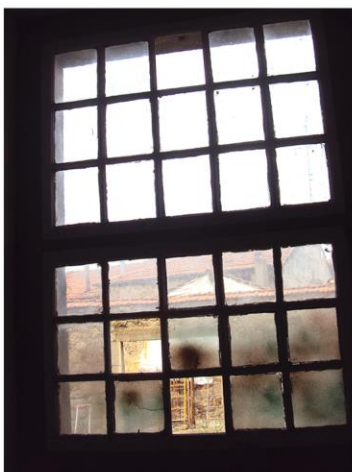
Imagem F.22

- Deterioração da junta de vedação aro-vão
- Apodrecimento da madeira do caixilho
- Vidros partidos
- Degradação da pintura

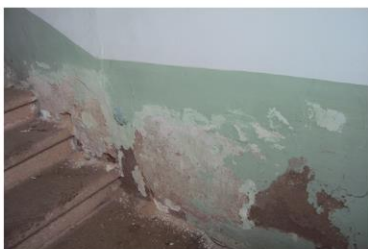
Imagem F.23

- Humidade generalizada na parede
- Falta de aderência, empolamento e desagregação da pintura e reboco
- Eflorescência

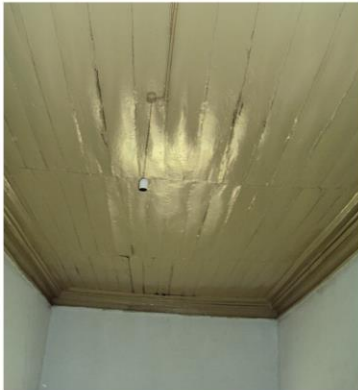
Imagem F.25

- Deformação geral do tecto
- Madeira com sinais de podridão
- Degradação da pintura

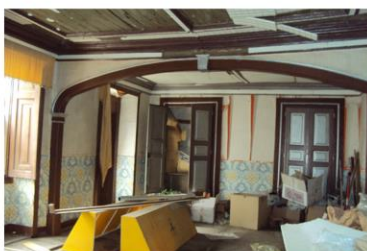
Imagem F.28

- Humidade generalizada na parede
- Pavimento irregular
- Desagregação do material de revestimento de tecto
- Podridão e fungos na madeiras

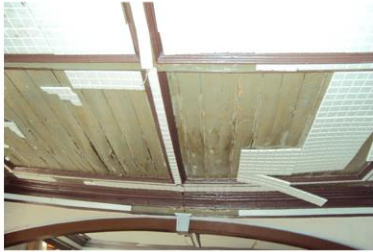
Imagem F.29

- Desagregação do material de revestimento do tecto
- Podridão e fungos na madeira
- Laje de madeira embaloada

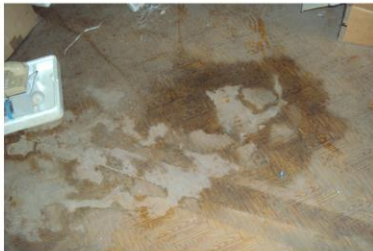
Imagem F.30

- Revestimento desadequando sobre o pavimento original que apresenta grandes irregularidades e alguma podridão
- Presença de humidade

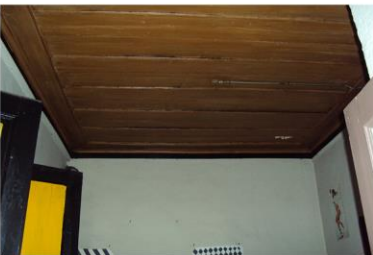
Imagem F.31

- Revestimento de tecto em madeira com sinais de humidade
- Fendilhação nas paredes
- Degradação da pintura (parede e madeira)

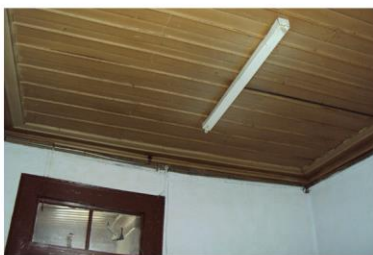
Imagem F.32

- Revestimento de tecto em madeira com sinais de humidade
- Fendilhação nas paredes
- Degradação da pintura (parede e madeira)
- Vidros da bandeira da porta partidos

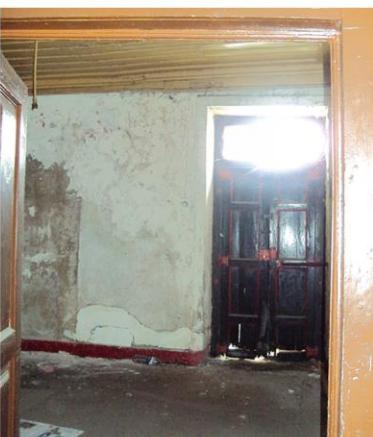
Imagem F.33

- Humidade generalizada na parede
- Destacamento do reboco
- Fendilhação do reboco
- Madeira com podridão
- Deformação geral do tecto

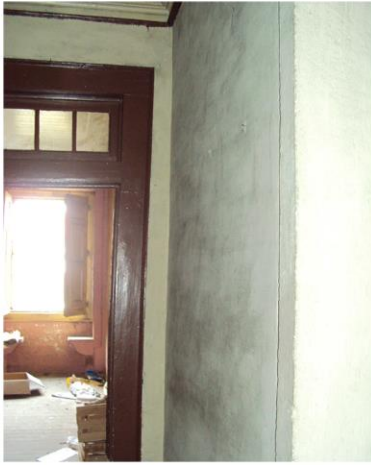
Imagem F.34

- Humidade generalizada na parede
- Fendilhação horizontal na parede

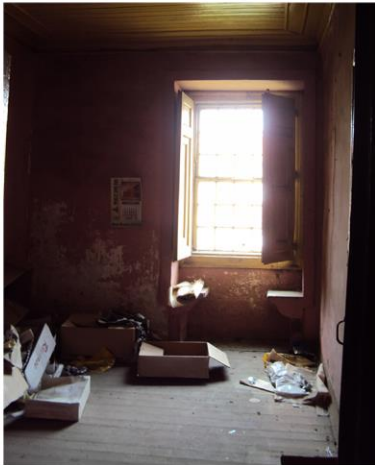
Imagem F.35

- Humidade generalizada na parede.
- Desagregação da pintura de parede
- Pavimento de madeira com podridão
- Desgaste da pedra nos bancos

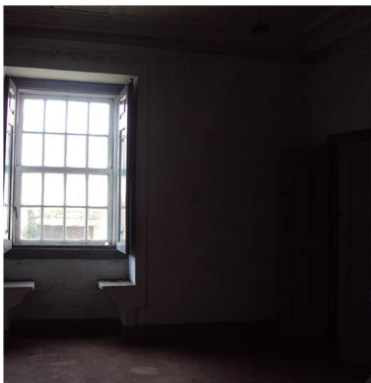
Imagem F.36

- Deterioração da junta de vedação aro-vão
- Apodrecimento da madeira do caixilho
- Vidros partidos
- Degradação da pintura

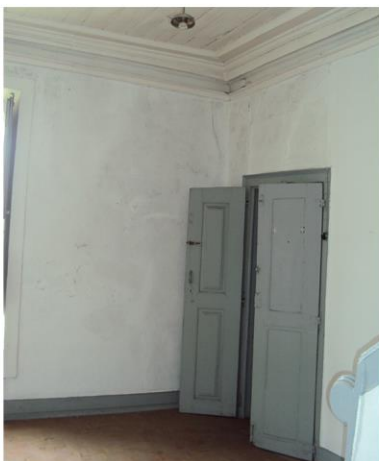
Imagem F.37

- Humidade generalizada na parede
- Mau estado de conservação do revestimento de tecto(madeira)
- Degradação da pintura

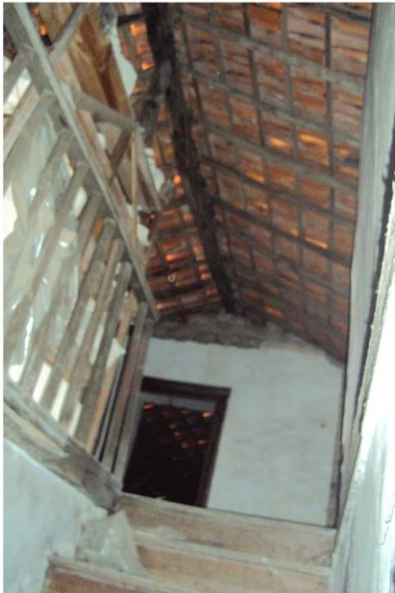
Imagem F.38

- Mau estado da madeira estrutural
- Lanço de escadas desnivelado devido a assentamento diferenciado
- Humidade generalizada na parede

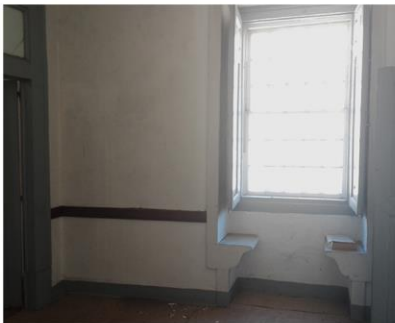
Imagem F.39

- Humidade generalizada na parede
- Deterioração da junta de vedação aro-vão
- Empeno das folhas deslizantes
- Mau estado do pavimento

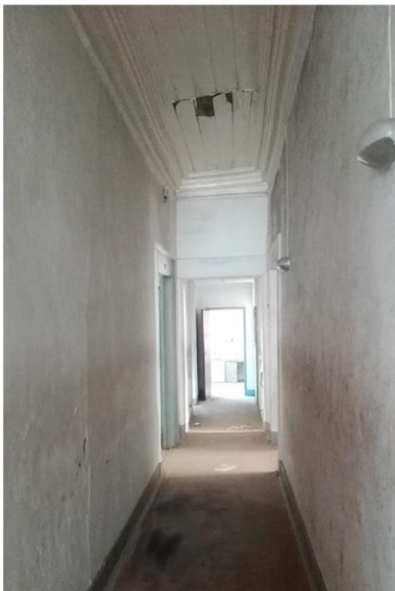
Imagem F.40

- Humidade generalizada na parede.
- Desagregação da pintura de parede
- Revestimento de pavimento desadequado sobre o pavimento original que origina podridão do pavimento original
- Deformação geral do teto
- Desagregação do material de revestimento do teto

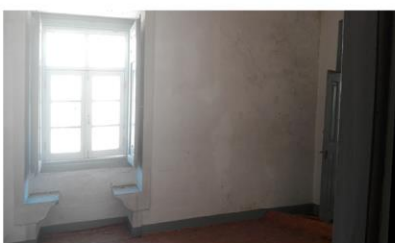
Imagem F.41

- Detrimento da junta de vedação aro-vão
- Apodrecimento da madeira do caixilho
- Empeno das folhas moveis
- Degradação da pintura

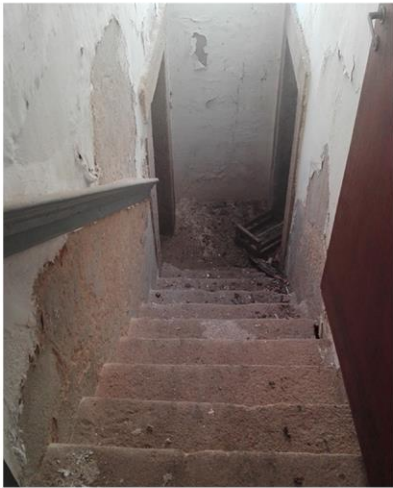
Imagem F.42

- Falta de aderência, empolamento e desagregação da pintura
- Lanço de escadas desnivelado devido a assentamento diferenciado

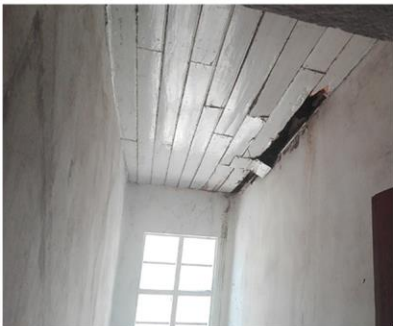
Imagem F.43

- Humidade generalizada na parede.
- Desagregação da pintura de parede
- Desagregação do material de revestimento do teto

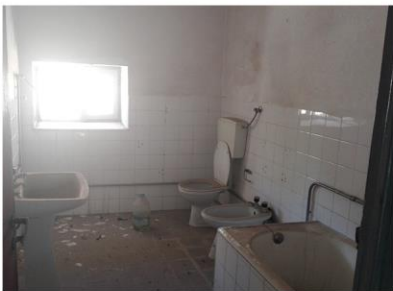
Imagem F.44

- Humidade generalizada na parede
- Deterioração da junta de vedação aro-vão
- Vidros partidos
- Mau estado do pavimento

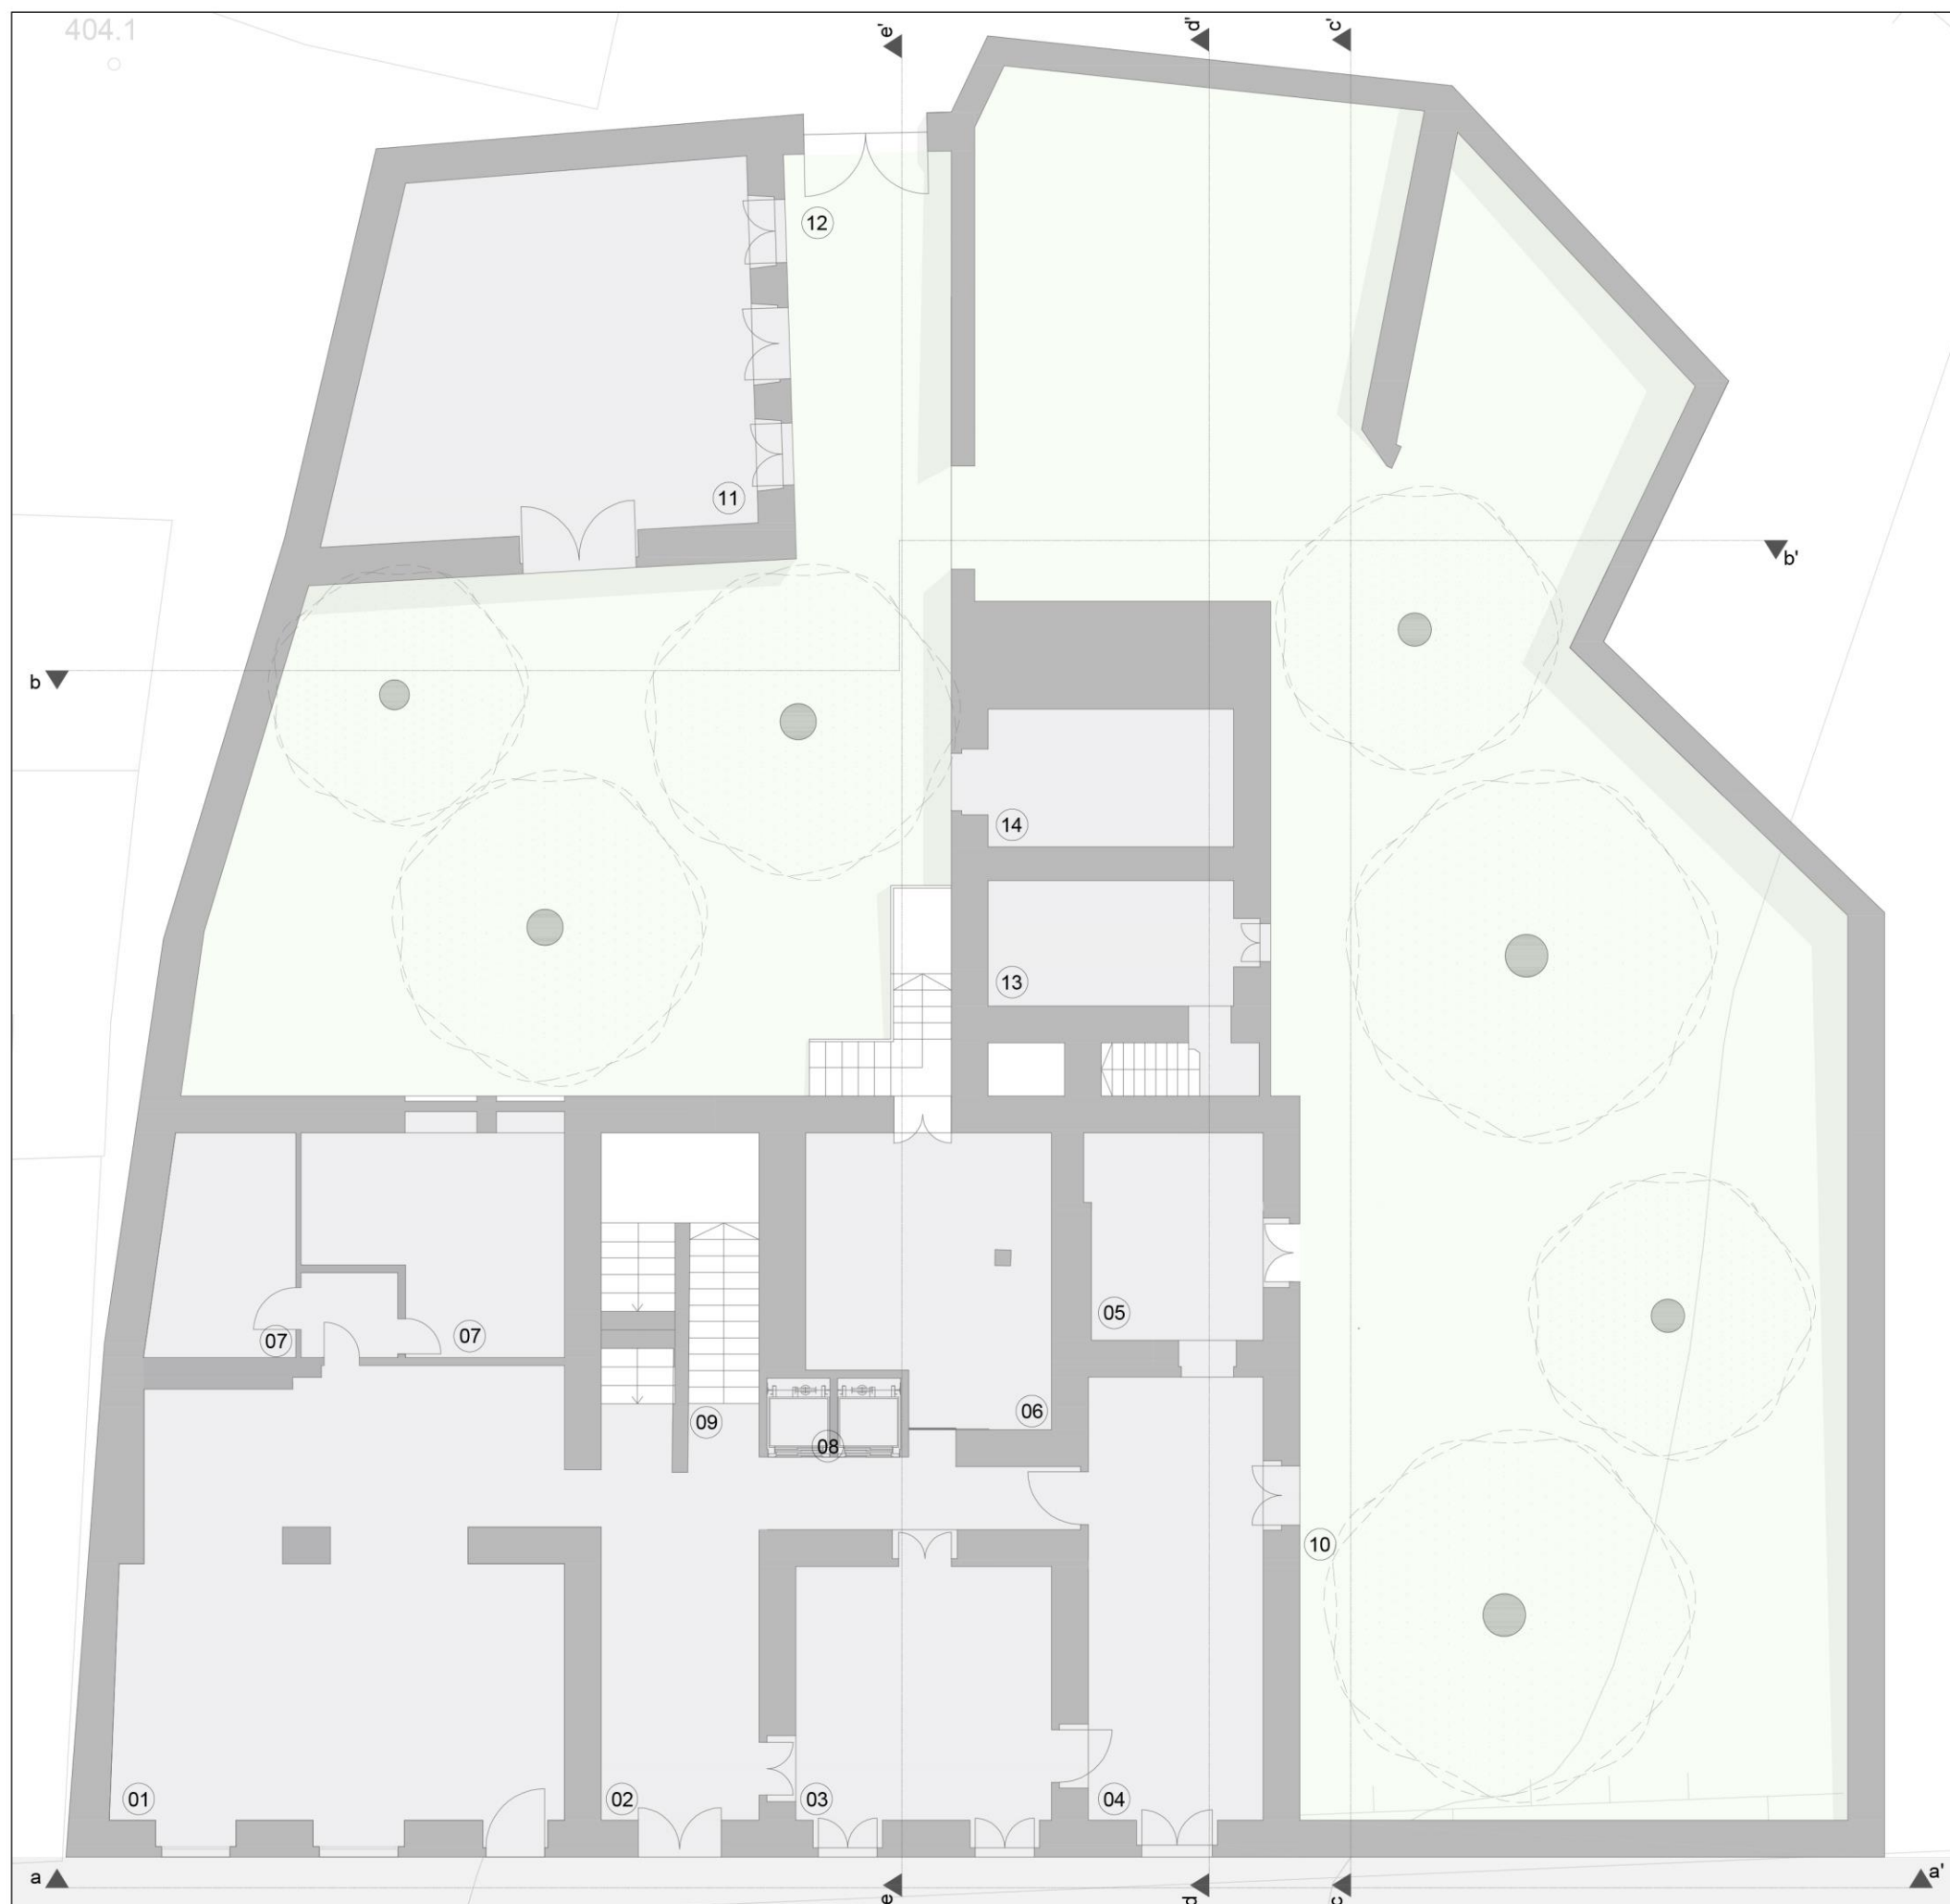
desenho nr
01

- 01 - sala de estudo / convívio - 63 m2
- 02 - recepção - 16 m2
- 03 - cozinha - 23 m2
- 04 - sala de refeições 28 m2
- 05 - tratamento de roupa - 13 m2
- 06- secretariado - 24 m2
- 07 - i.s. - 11 m2 | 20 m2
- 08 - circulação vertical - elevador
- 09 - circulação vertical - escadas
- 10 - espaço exterior de lazer
- 11 - unidade de habitação independente - 51 m2
- 12- entrada secundária
- 13- arrumos material jardinagem - 11 m2
- 14- arrumos material de lazer - 12 m2

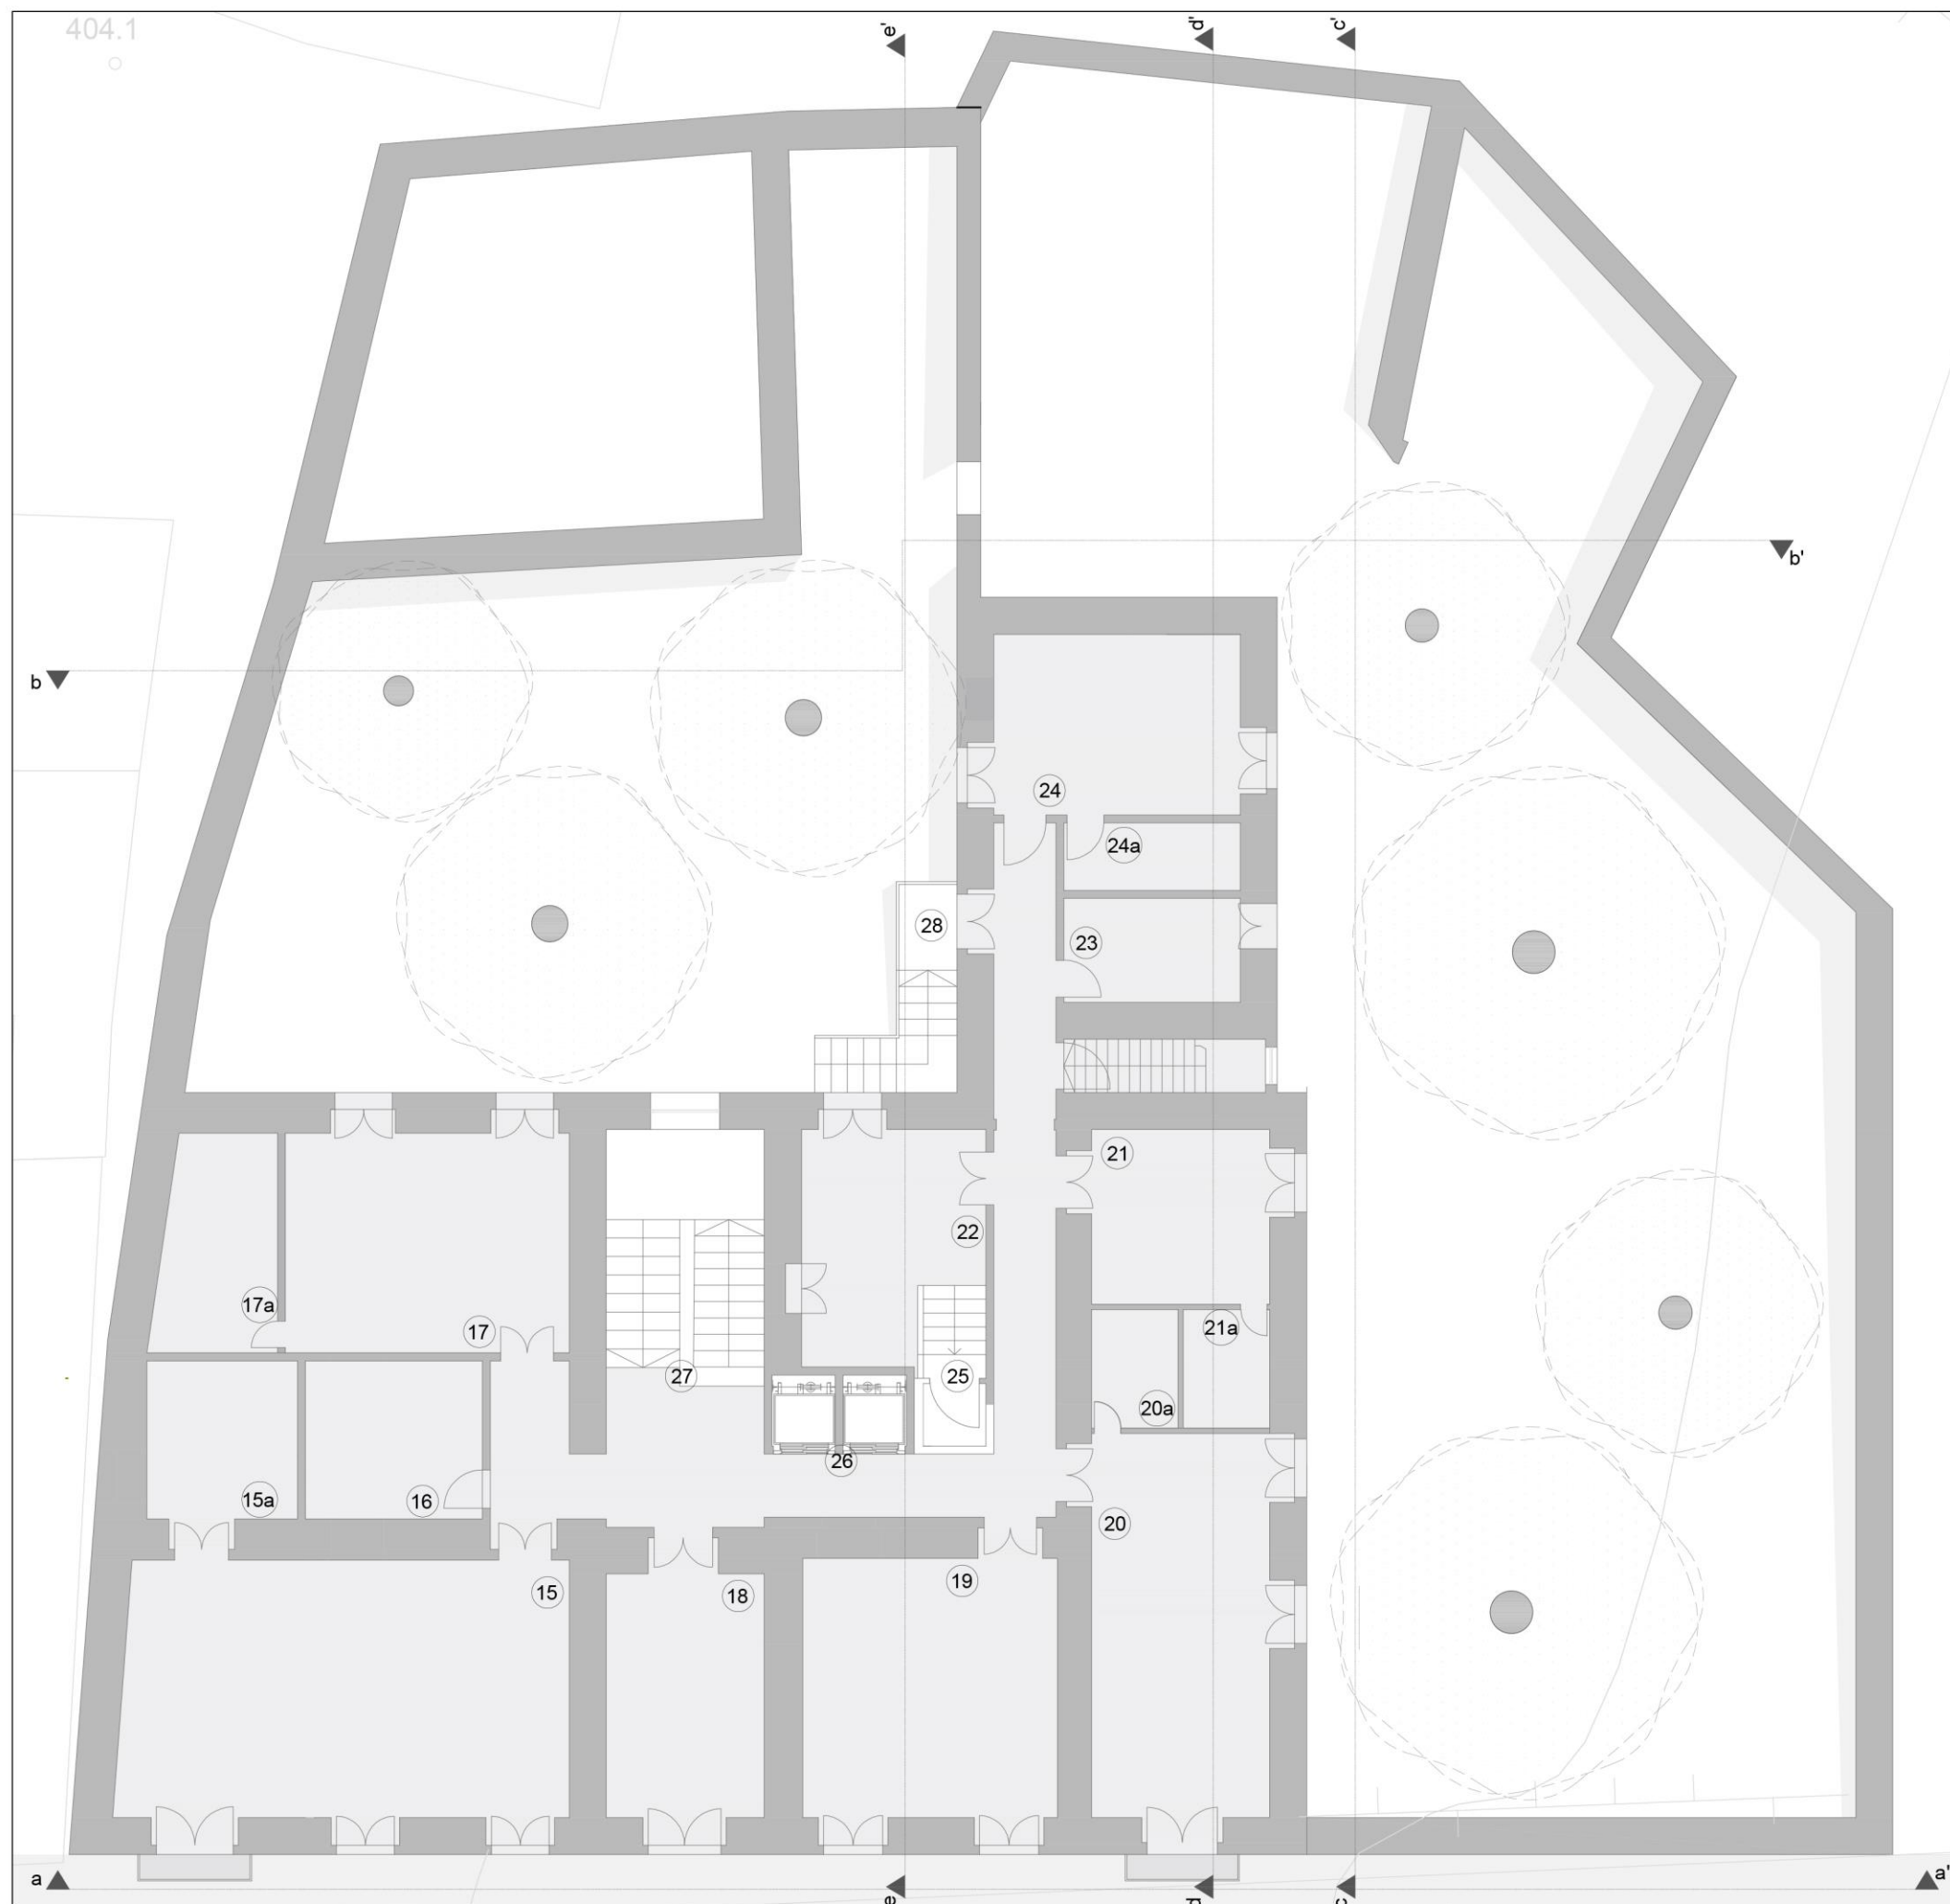
desenho nr
02

- 15 - quarto - 41 m²
- 15a - is quarto - 8.5 m²
- 16 - is comum - 10 m²
- 17 - quarto - 22 m²
- 17a - is quarto - 9m²
- 18 - quarto - 14m²
- 19 - quarto - 20 m²
- 20 - quarto - 25 m²
- 20a - is quarto - 4 m²
- 21 - quarto - 22 m²
- 21a - is quarto - 4 m²
- 22- economato - 14 m²
- 23 - arrumos - 7 m²
- 24- quarto - 16 m²
- 24a - is quarto - 4 m²
- 25 - circulação vertical - escadas de acesso ao sótão
- 26 - circulação vertical - elevadores
- 27 - circulação vertical - escadas
- 28 - circulação vertical - escadas de acesso secundário
